La restauració de l'atri culmina la recuperació de la façana principal de la Seu

► L'entrada per la banda de la Reforma s'ha transformat amb un nou sostre amb voltes i la rehabilitació de parets, terra, escales i porta

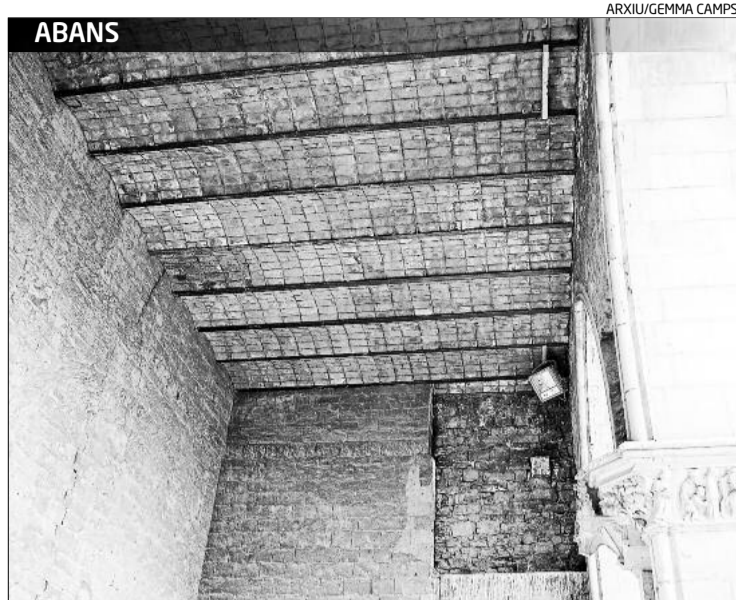
La imatge que de ben segur guarda molta gent d'aquesta part de la basílica és la d'una galeria porxada tronada, amb un sostre amb revoltos i bigues de ferro. I amb les parets fumades (durant la guerra hi havia les cuines dels refugiats) i molt deteriorades, igual que el terra, que l'escala i que la terrassa del capdavant, envoltada per un tancat de ferro forjat que no s'ha pogut restaurar com es va dir a l'inici que es faria perquè s'han esgotat els diners del conveni que fa possible les obres. De tant deixat com estava aquest accés fins i tot havien crescut herbes entre les lloses dels graons i la terrassa.

El sostre de l'atri abans de la restauració en una foto del 2010

Per fer el nou sostre l'arquitecte responsable de la restauració de la Seu, Francesc Xavier Asarta, ha fet construir tres voltes (una per a cada obertura de l'atri). Estan rematades per tres creus de volta protagonitzades per la Mare de Déu

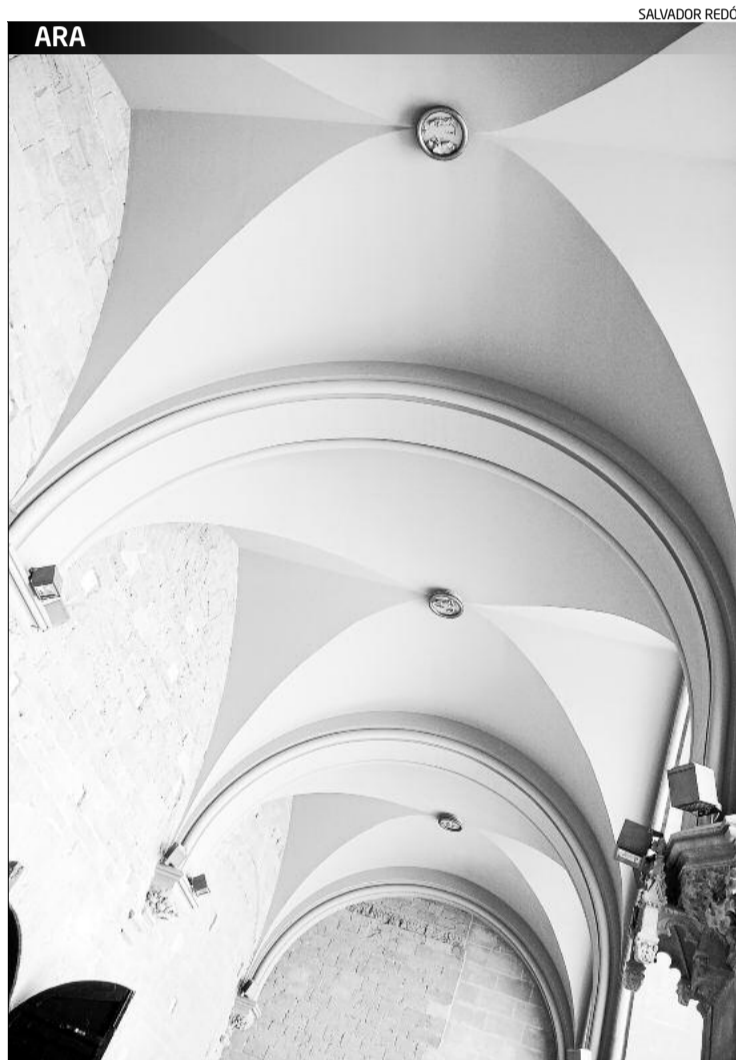
El nou sostre, amb les voltes i claus de volta imitant les de l'interior

(l'anunciació, l'ascensió i la coronació) i acaben en uns capitells que imiten les ornamentacions vegetals que hi ha en les decoracions de la part interior de les columnes. Jaume Soldevila, aparellador de les obres, explica que per fer el sostre no han tingut cap pista, cap document en el qual basar-se. «L'arquitecte ho ha solucionat tal com sembla que hauria d'haver anat». Tant els capitells com les creus de volta (de color daurat al voltant i blau al mig) s'han fet amb pasta de guix i fang. Els ha realitzat el picapedrer Josep Pascual. Les voltes són d'un pladur especial. Els capitells nous no coincideixen amb la mostra que queda a la paret dels que hi havia hagut antigament. Soldevila recorda que pertanyen a la façana anterior, la que hi havia abans de la construcció de l'atri que, com la capella del Santíssim i el baptisteri, és més contemporani que la resta.

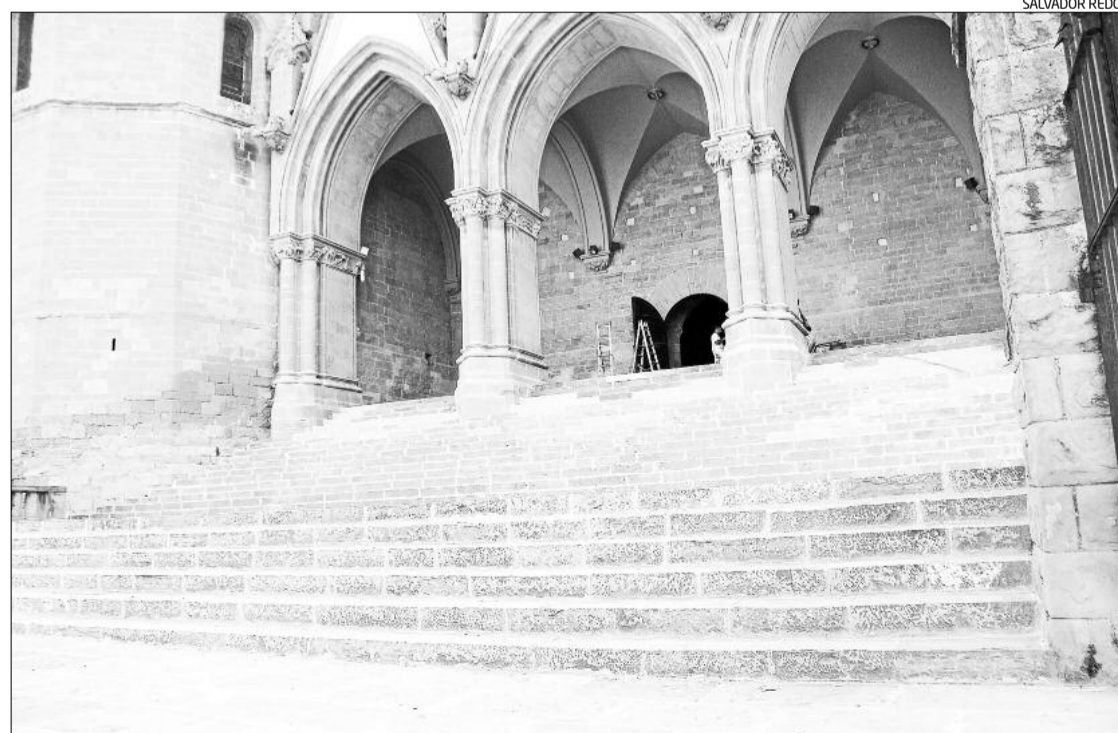
■ Manquen quatre detalls i la restauració de la façana oest de la Seu, la de la Reforma, ja es podrà donar per acabada. Les obres, iniciades a final del 2010, han suposat rehabilitar-la de dalt a baix des de la barana de sota la rosassa fins a la terrassa exterior. Es pot dir, ara sí, que la Seu ha recuperat la que hauria de ser la seva entrada principal. La de Soler i March. La que durant anys ha estat tancada perquè queien pedres daltabaix i que, de fet, mai no ha arribat a fer el paper de porta d'entrada al temple.

La terrassa i les escales d'accés al temple, on no s'ha pogut accedir durant anys perquè queien pedres

Si bé la part més visible de les obres (que van començar amb la restauració de tota la pedra de la façana des de sota la rosassa en avall) és el nou sostre, també cal ressaltar la feina feta a les parets, terra i escalinata. S'ha repicat tota,

i la que estava més malmesa s'ha substituït. Soldevila informa que, en el cas de les parets de l'atri, se n'ha renovat el 20%, i en el dels graons i lloses del terra, el 15%. L'actuació ha inclòs eliminar el desgàs que hi havia sota el primer graó per a les cuines que hem esmentat que s'hi van habilitar durant la guerra civil per als refugiats.

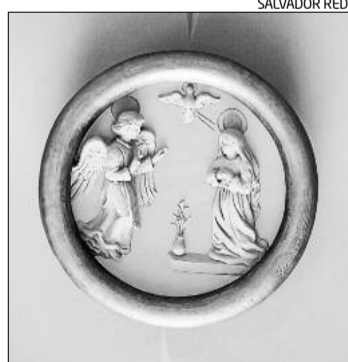
Una de les tres claus de volta

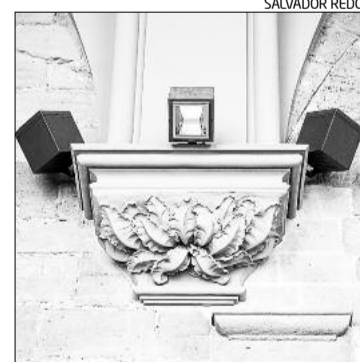
Un capitell amb motius vegetals

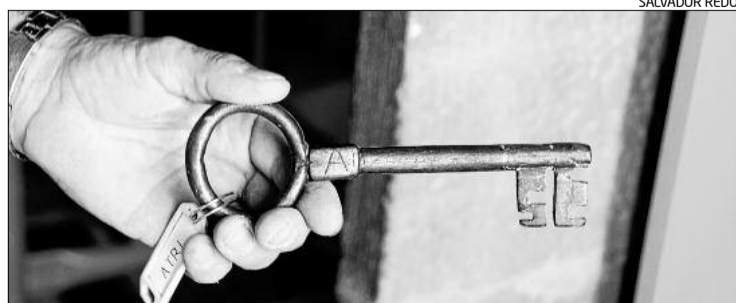
La clau de la porta de l'atri, que fins ara no es podia obrir sencera

De l'actuació també destaca la part que té a veure amb la porta per accedir a l'atri. Fins ara, sempre ha estat tancada i per sortir se n'ha utilitzat una de més petita retallada dins de la gran. Recordem que el rerecor del cor que hi havia hagut antigament al mig del temple es va recol·locar després de la guerra enganxat a la paret interior de la façana oest. D'aquí que no coincidís l'obertura del mateix amb la mida de la porta. Aquest inconvenient s'ha solucionat canviant-ne la direcció de l'obertura. «Abans s'obria cap endins i ara s'obre cap enfora». A més a més, s'ha retallat i s'ha pintat de nou, així, s'ha passat del gris al marró. La millora ha anat acompanyada per la construcció de dos armariets a l'espai que queda entre la paret mestra i el rerecor, que n'han deixat l'aspecte molt més endreçat. Alhora, ha permès retirar la cortina que hi havia fins ara tapant la porta i que enlletgia el rerecor.
