# El claustre de la Seu reneix de les flames

▶ La reparació dels desperfectes de l'incendi que hi va haver el desembre ha costat 150.000 euros i ha trigat dos mesos

GEMMA CAMPS | MANRESA

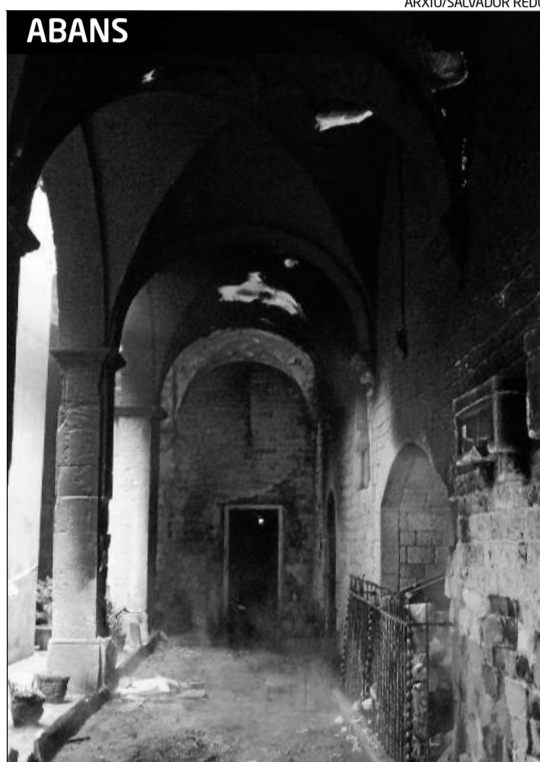
El lateral del claustre socarrimat per l'incendi

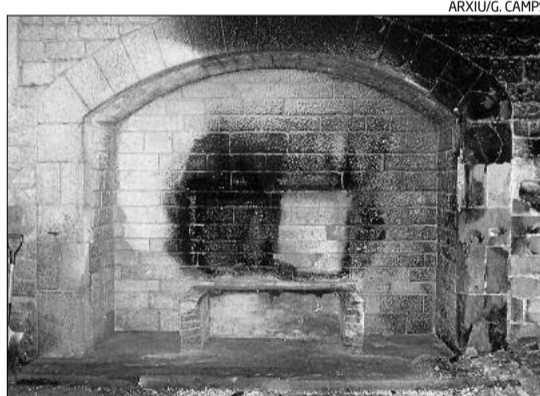
L'arcosoli on hi havia el sarcòfag, després del foc

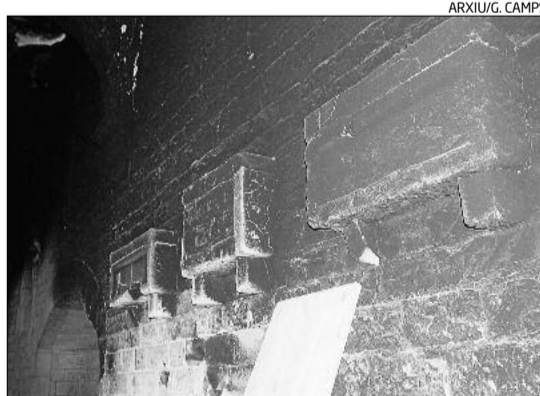
Els tres sarcòfags de la paret més afectada

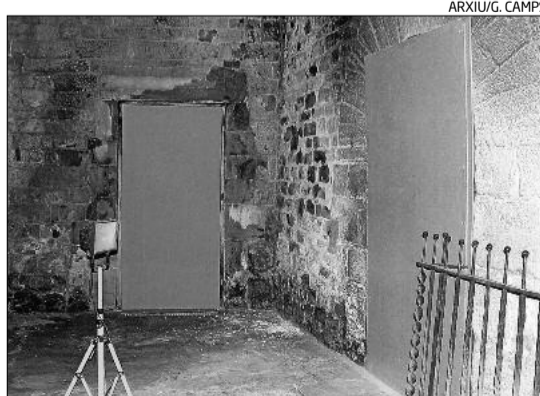
El foc va destrossar les portes d'aquestes obertures

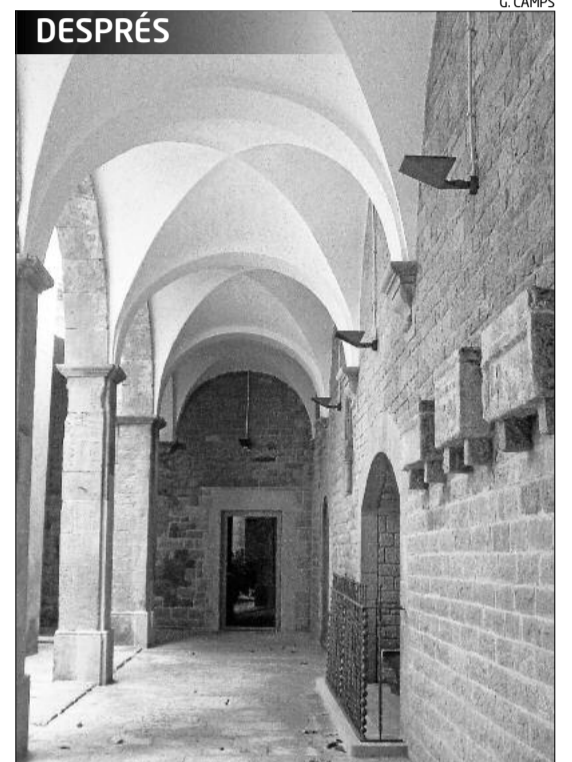
Imatge del mateix espai recuperat, ahir al matí
