# El mal estat dels finestrals fa deixar pendents dos trams de mur en la restauració de la Seu

► Ha calgut reajustar l'actuació per no gastar més dels 240.000 euros corresponents a una de les tres anualitats del conveni

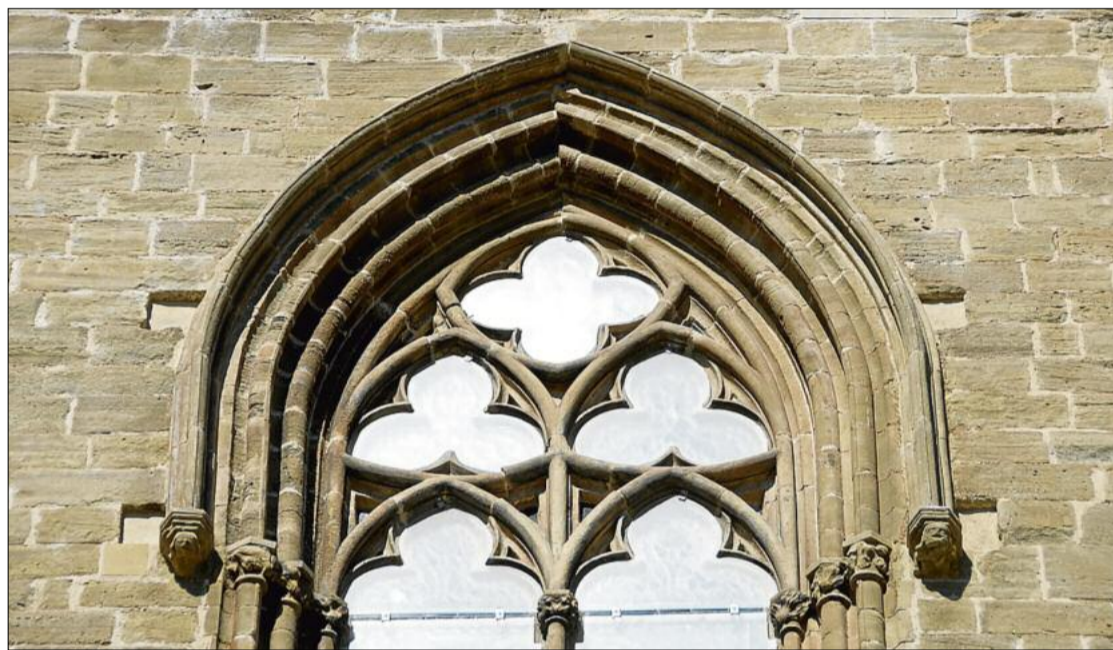
Detall de la part superior del finestral de la capella de la Puríssima. Ha passat d'estar desfeta a fer goig

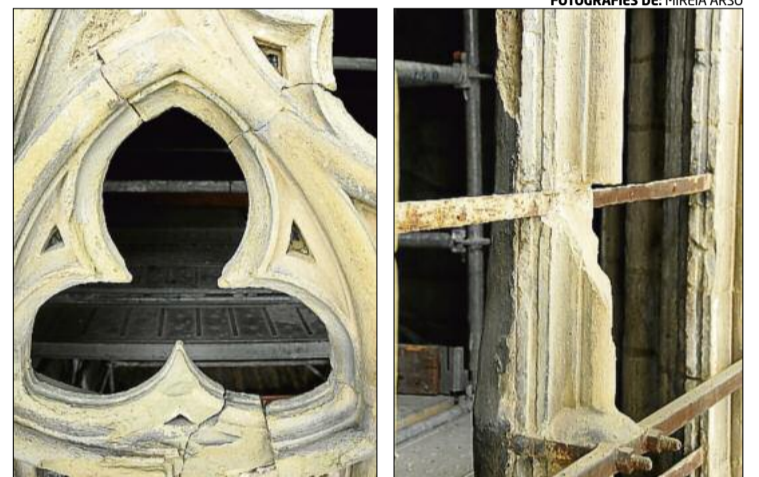
Dos detalls del mal estat en què estaven la traseria i els mainells

ríssima. Per tot plegat, els mainells s'han hagut de fer nous. «En un només hem pogut aprofitar una pedra i en l'altre, dues. Això dona una idea de com estaven». Pel que fa a les traseries, moltes de les quals estaven esquerdades, desplaçades i no encaixaven, «vam trobar una sorpresa desagradable. Després de la guerra civil en van fer una reparació amb ciment», que s'ha hagut de retirar per trobar la pedra autèntica. Un autèntic nyap.

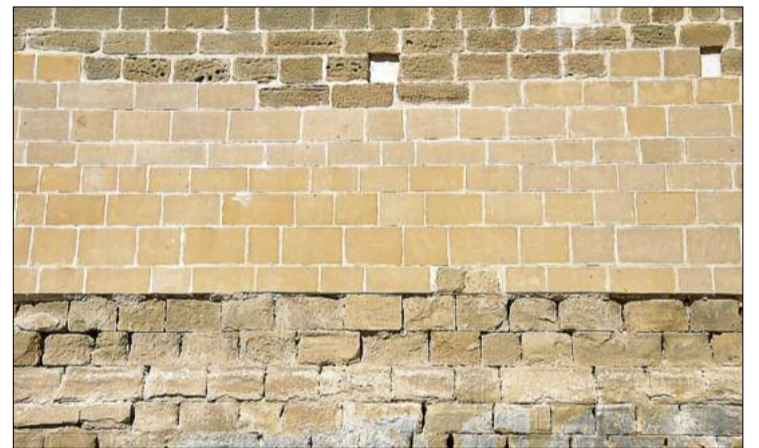
Mur on es poden veure les fileres noves i el que ha quedat pendent

Pel que fa als paraments, els murs, a la part on ha calgut canviar més pedres ha estat a la meitat inferior, d'on s'han renovat fileres senceres. L'arquitecte ho atribueix als esquitxos de l'aigua quan arriba a terra a raig escopida per les gàrgoles. «Amb la baixada de les temperatures, la pedra molla es gela, augmenta de volum i peta». Aquesta part, la dels murs, és la que no s'ha fet sencera per evitar encarrir la intervenció i superar el pressupost. «Veient el mal estat del finestrals, hi hem concentrat els treballs». Com a resultat, s'ha hagut de «deixar de fer la part de baix de tot, uns dos metres i mig». S'ha triat aquesta part perquè, en el moment que es pugui completar, no caldrà muntar una bastida.

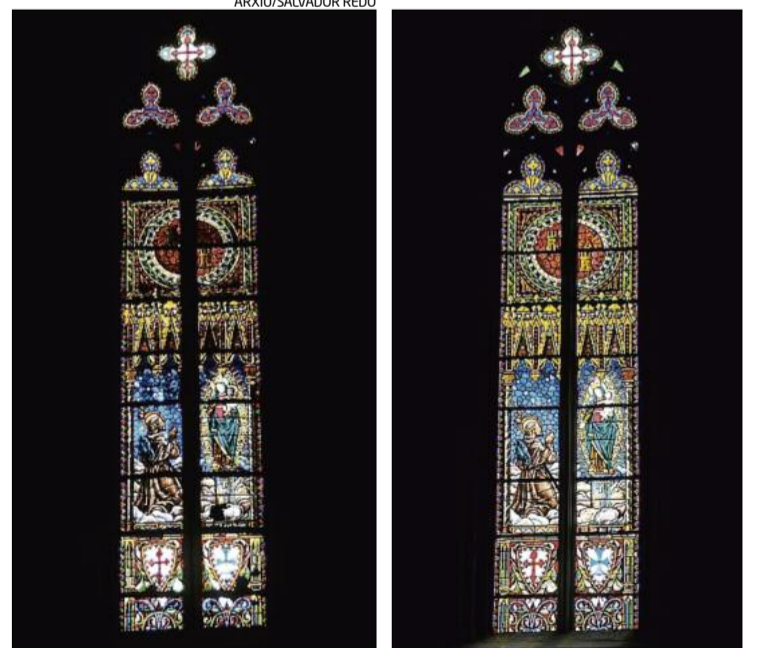
### Protegits amb un vidre de seguretat i antireflector

► Les obres a la Seu han inclòs la restauració dels vitralls de la capella de la Puríssima (a les fotografies, l'abans i el després) i de Sant Salvador (on hi ha el canonge Mulet). Un cop restaurats i recol·locats, s'han protegit per fora amb vidres de seguretat i antireflectors (en lloc de malles metàl·liques com abans, que tacaven la pedra amb el rovell). Davant d'un impacte, aquests vidres, que ja són els que posen fa anys, s'esquerden però no es trenquen.
