Reparar tots els desperfectes ocasionats a la Seu per un llamp costarà 36.000 euros

El llamp que va caure el maig a la Seu no només va afectar un contrafort, també va inutilitzar la megafonia i una part de la instal·lació elèctrica i va demostrar que el parallamps que hi ha no és prou efectiu. Tot plegat costarà 36.000 euros. No era el primer que queia al temple, però sí un dels més perjudicials dels últims anys

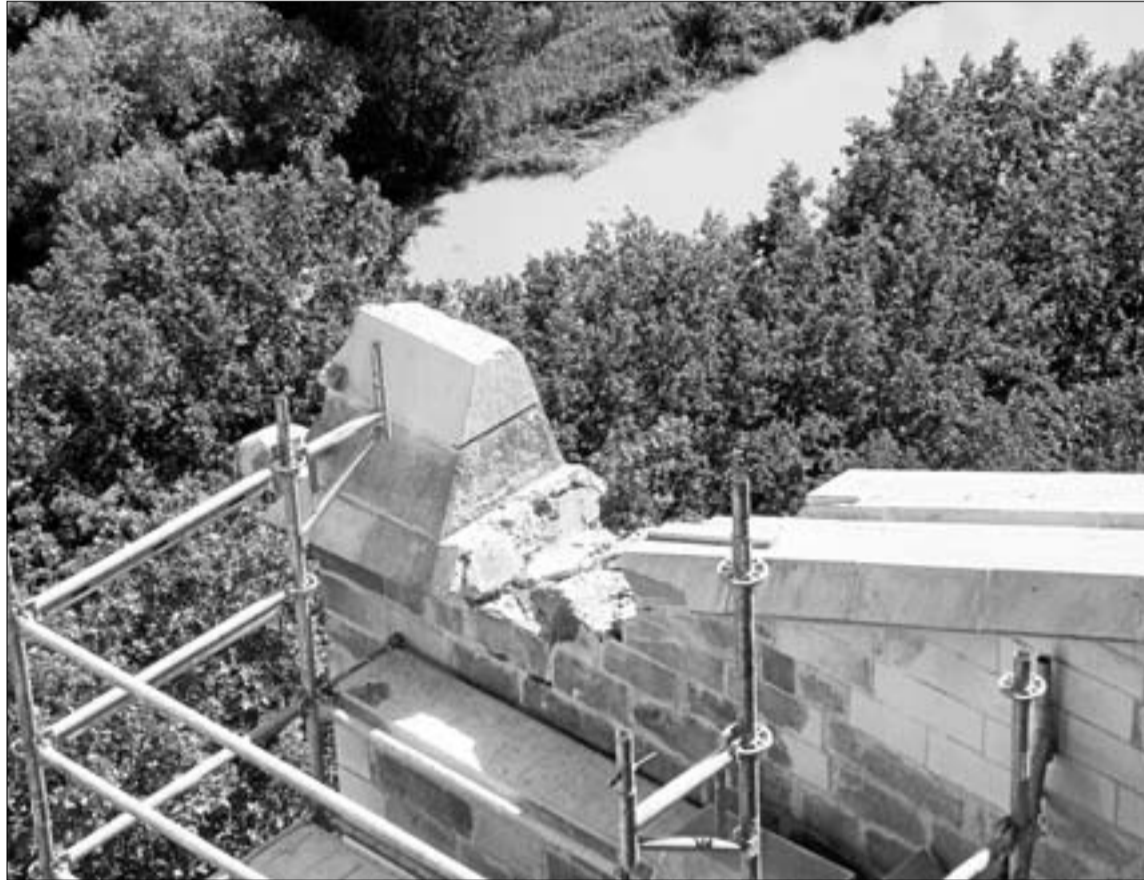
Guerrero esmenta que el llamp que va caure a la Seu no era el tronc, sinó una branca. Tot i així, els danys ocasionats van ser considerables. Començant pel contrafort situat a la dreta del portal de Sant Antoni. Aquí, «el llamp va provocar danys a tota l'estructura de pedra del coronament. A banda de les pedres que va fer caure, n'hi ha d'altres que pengen i que no

Aspecte del contrafort amb els desperfectes ocasionats pel llamp que hi va caure el mes passat

acaben de caure, amb el perill que si ho fan causin altres danys. S'ha de desmuntar tot i reconstruir». El contrafort és un cos vertical del qual, a la part del coronament, surt un arcbotant que va a parar a la nau de la Seu. Al lloc superior hi sol haver una magolla i al dors unes lloses lligades amb alguns elements metàl·lics que, com explica el portaveu dels Amics de la Seu, es van moure per culpa del llamp. Conseqüentment, algunes lloses estan mig penjades, amb el perill que això comporta. Per posar un exemple, Guerrero diu que, de resultes de la caiguda d'una de les pedres, es va destrossar un canal de desguàs del temple.

amb la pedra, i el muntatge de la bastida per portar-la a terme, que ja hi és, serà la que costarà més diners. S'hi ha d'afegir, també, la reparació dels danys de la part elèctrica. Mossèn Joan Tuneu, rector de la Seu, recorda que «va quedar tota la lluminària a les fosques i la dels locals adjunts». A més a més, ha calgut reparar la megafonia, que també va quedar malmesa. En ambdós casos ja s'han fet les reparacions necessàries. A més a més, caldrà fer una substitució del coronament del parallamps, que és del tipus Franklin, i se'n posarà un amb sistema de ionització, que és més efectiu (vegeu el text de sota). «Ara, per una banda, estem fent gestions amb l'asseguradora

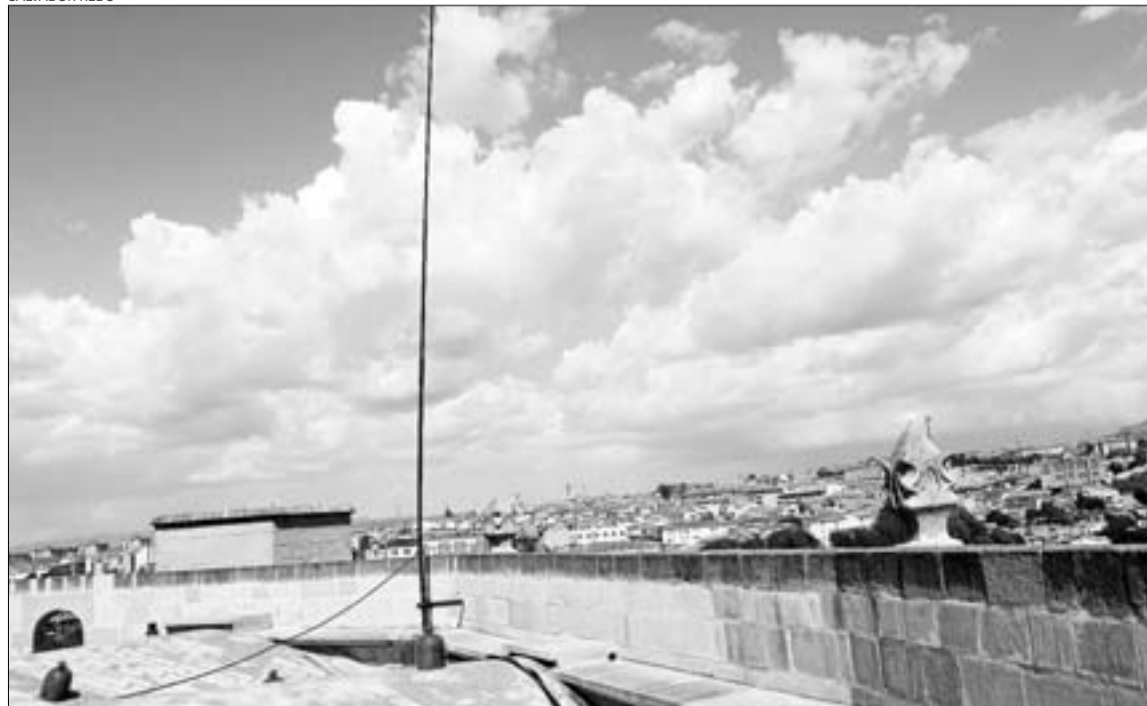
A la basílica de la Seu hi ha un parallamps. És situat a prop del cargol de Sant Pere i té el coronament de punta senzilla o del tipus Franklin. Aquest nom no és gratuït. La invenció del parallamps va ser cosa de Benjamin Franklin. L'any 1752 va portar a terme un experiment amb un estel que li va permetre demostrar que els núvols estan carregats d'electricitat i que els llamps són essencialment descàrregues elèctriques. Va lligar un estel amb l'esquelet de metall a un fil de seda, a l'extrem del qual duia lligada una clau metàl·lica. El va fer volar un dia de tempesta i va confirmar així que

El parallamps situat a la teulada de la basílica de la Seu, a prop del cargol de Sant Pere del temple manresà

El coronament del parallamp es canviarà per un de més efectiu i es revisarà tota la instal·lació

Tal com explica Lluís Guerrero des dels Amics de la Seu, associació que ha fet possible la restauració del temple, el pressupost presentat a l'asseguradora pels desperfectes ocasionats pel llamp que hi va caure el mes passat també inclou estudiar l'efectivitat de l'actual parallamps i la substitució del coronament per un de ionització, al qual s'atribueix molta més efectivitat a l'hora de neutralitzar un llamp que no pas el que hi ha ara. També es demanarà que es faci una revisió de la presa a terra de la instal·lació per certificar que funciona correctament.
