PATRIMONI ▶ La basílica de la Seu necessita un manteniment constant. El darrer exemple el trobem a la capella que hi ha al claustre –la dels Favets–, on els problemes generats per la humitat, sobretot, i pels corcs, han obligat a fer-hi una intervenció que ha finalitzat aquesta setmana

Restauren la capella dels Favets de la Seu per aturar-ne la degradació per humitat i corcs

▶ L'actuació a càrrec de dos experts en patrimoni ha acabat aquesta setmana després de tres de feina, i ha costat 3.000 euros

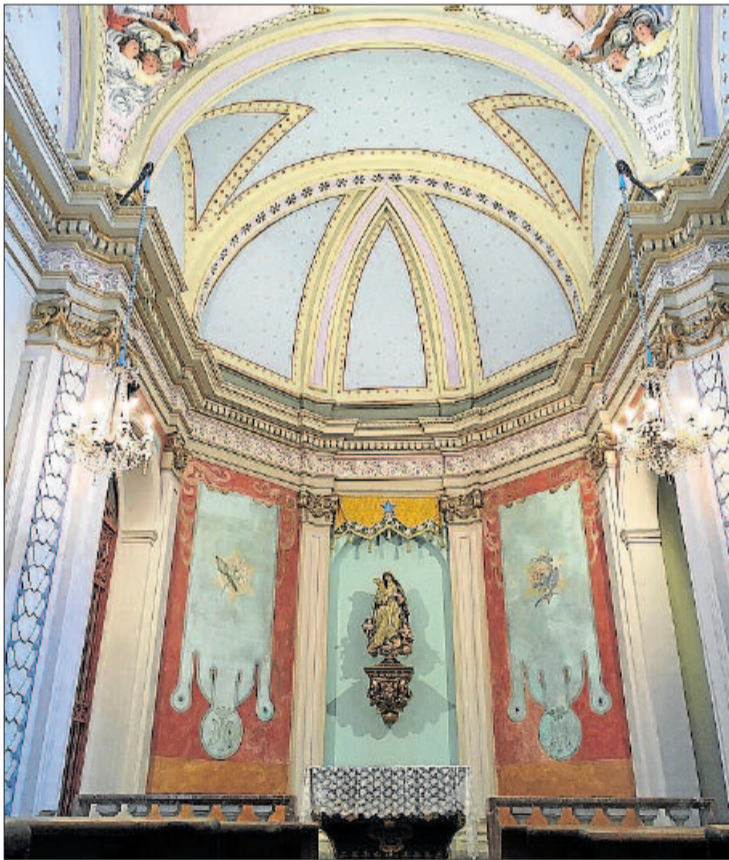
Aspecte de la capella una vegada feta la restauració

da que donava un aspecte fosc a l'espai; netejar i fixar la capa pictòrica; fer un tractament i desinfecció contra els corcs; fer un envernissament amb goma de laca i el sanejament general de les peces fetes malbé per pintar-les de nou... Totes aquestes intervencions s'han fet respectant les pintures originals, preservant-ne els colors i fixant-los», remarquen.

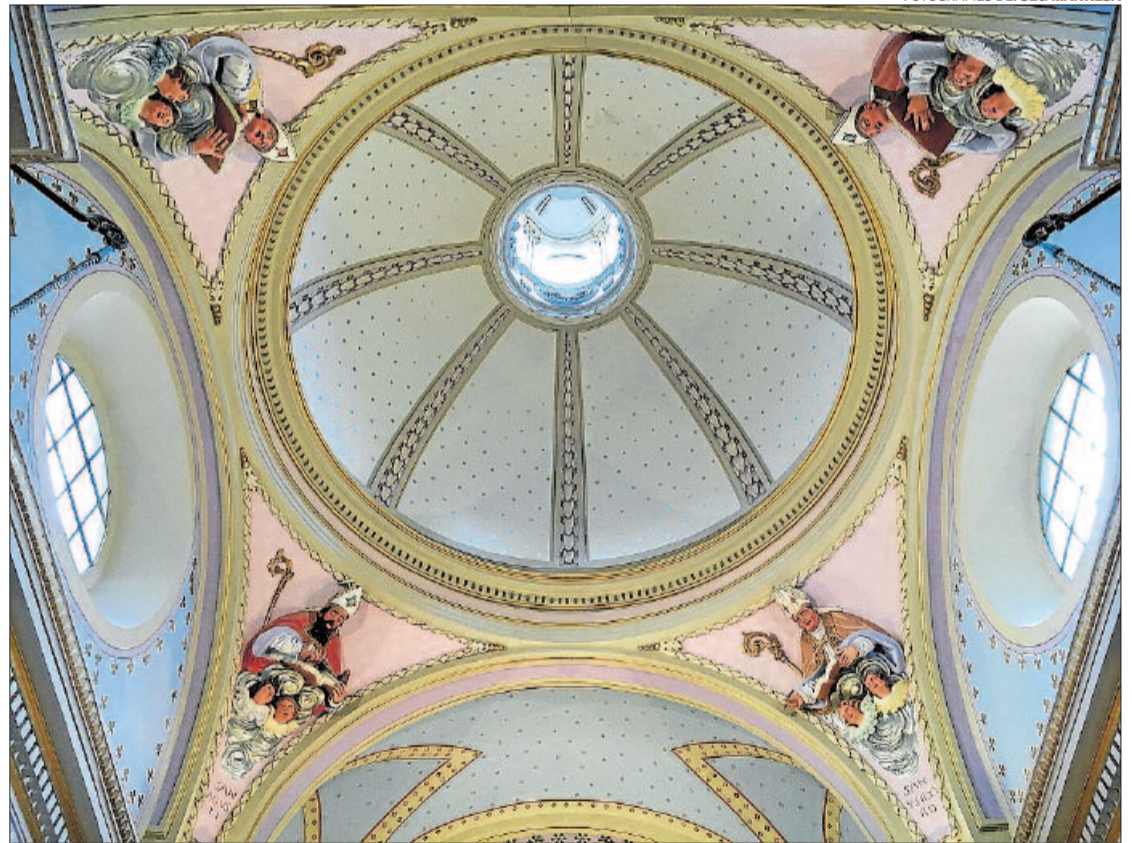
La cúpula de la construcció, que ocupa el bell mig del claustre de la basílica manresana

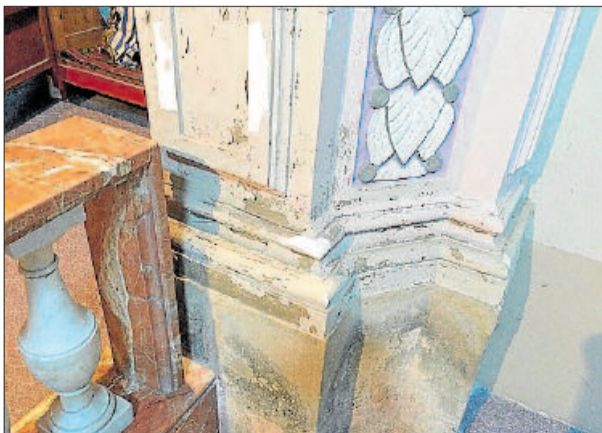
Veient el mal estat en què estava la capella, informen les fonts responsables de la gestió de la basílica, «es va concloure que la humitat n'era una de les grans causants». En concret, «a la base de pedra de les columnes hi havia salitre, a les motlures de guix hi havia grans desperfectes; estaven desapareixent les bases pictòriques de l'altar i els estucs estaven malmesos». L'actuació a càrrec dels dos experts en patrimoni contractats per la parròquia, que ha situat el cost en 3.000 euros, ha durat tres setmanes i ha consistit a «eliminar la brutícia acumula-

Una columna amb la pintura descrostada

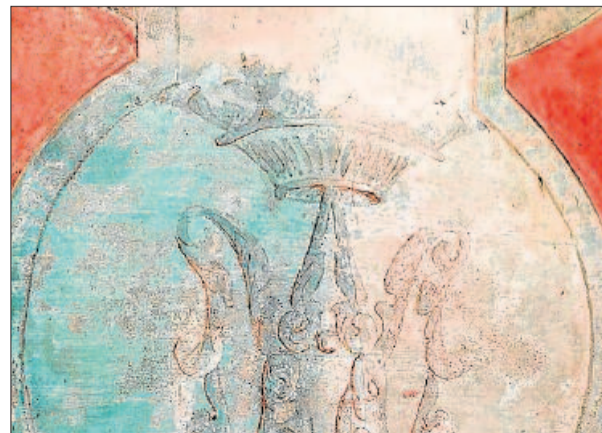
Detall d'un element decoratiu de la paret molt deteriorat

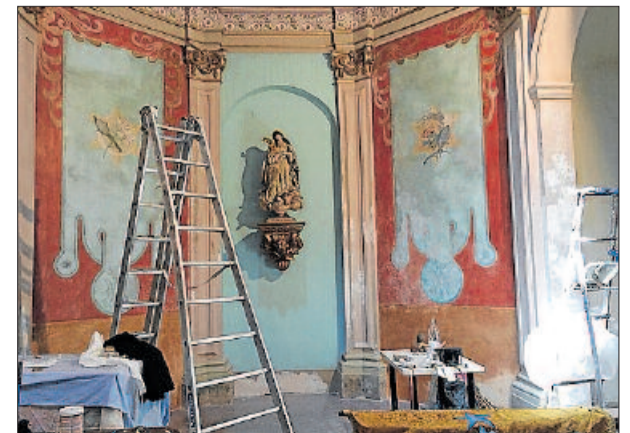
Treballs a l'interior de la capella durant les obres
